07/17/11 LEAK CHECK OF MAGNET, BPM, SPOOL, GV AS AN SUB ASSEMBLY

RGA of Magnet, BPM, Spool and GV as a subassembly

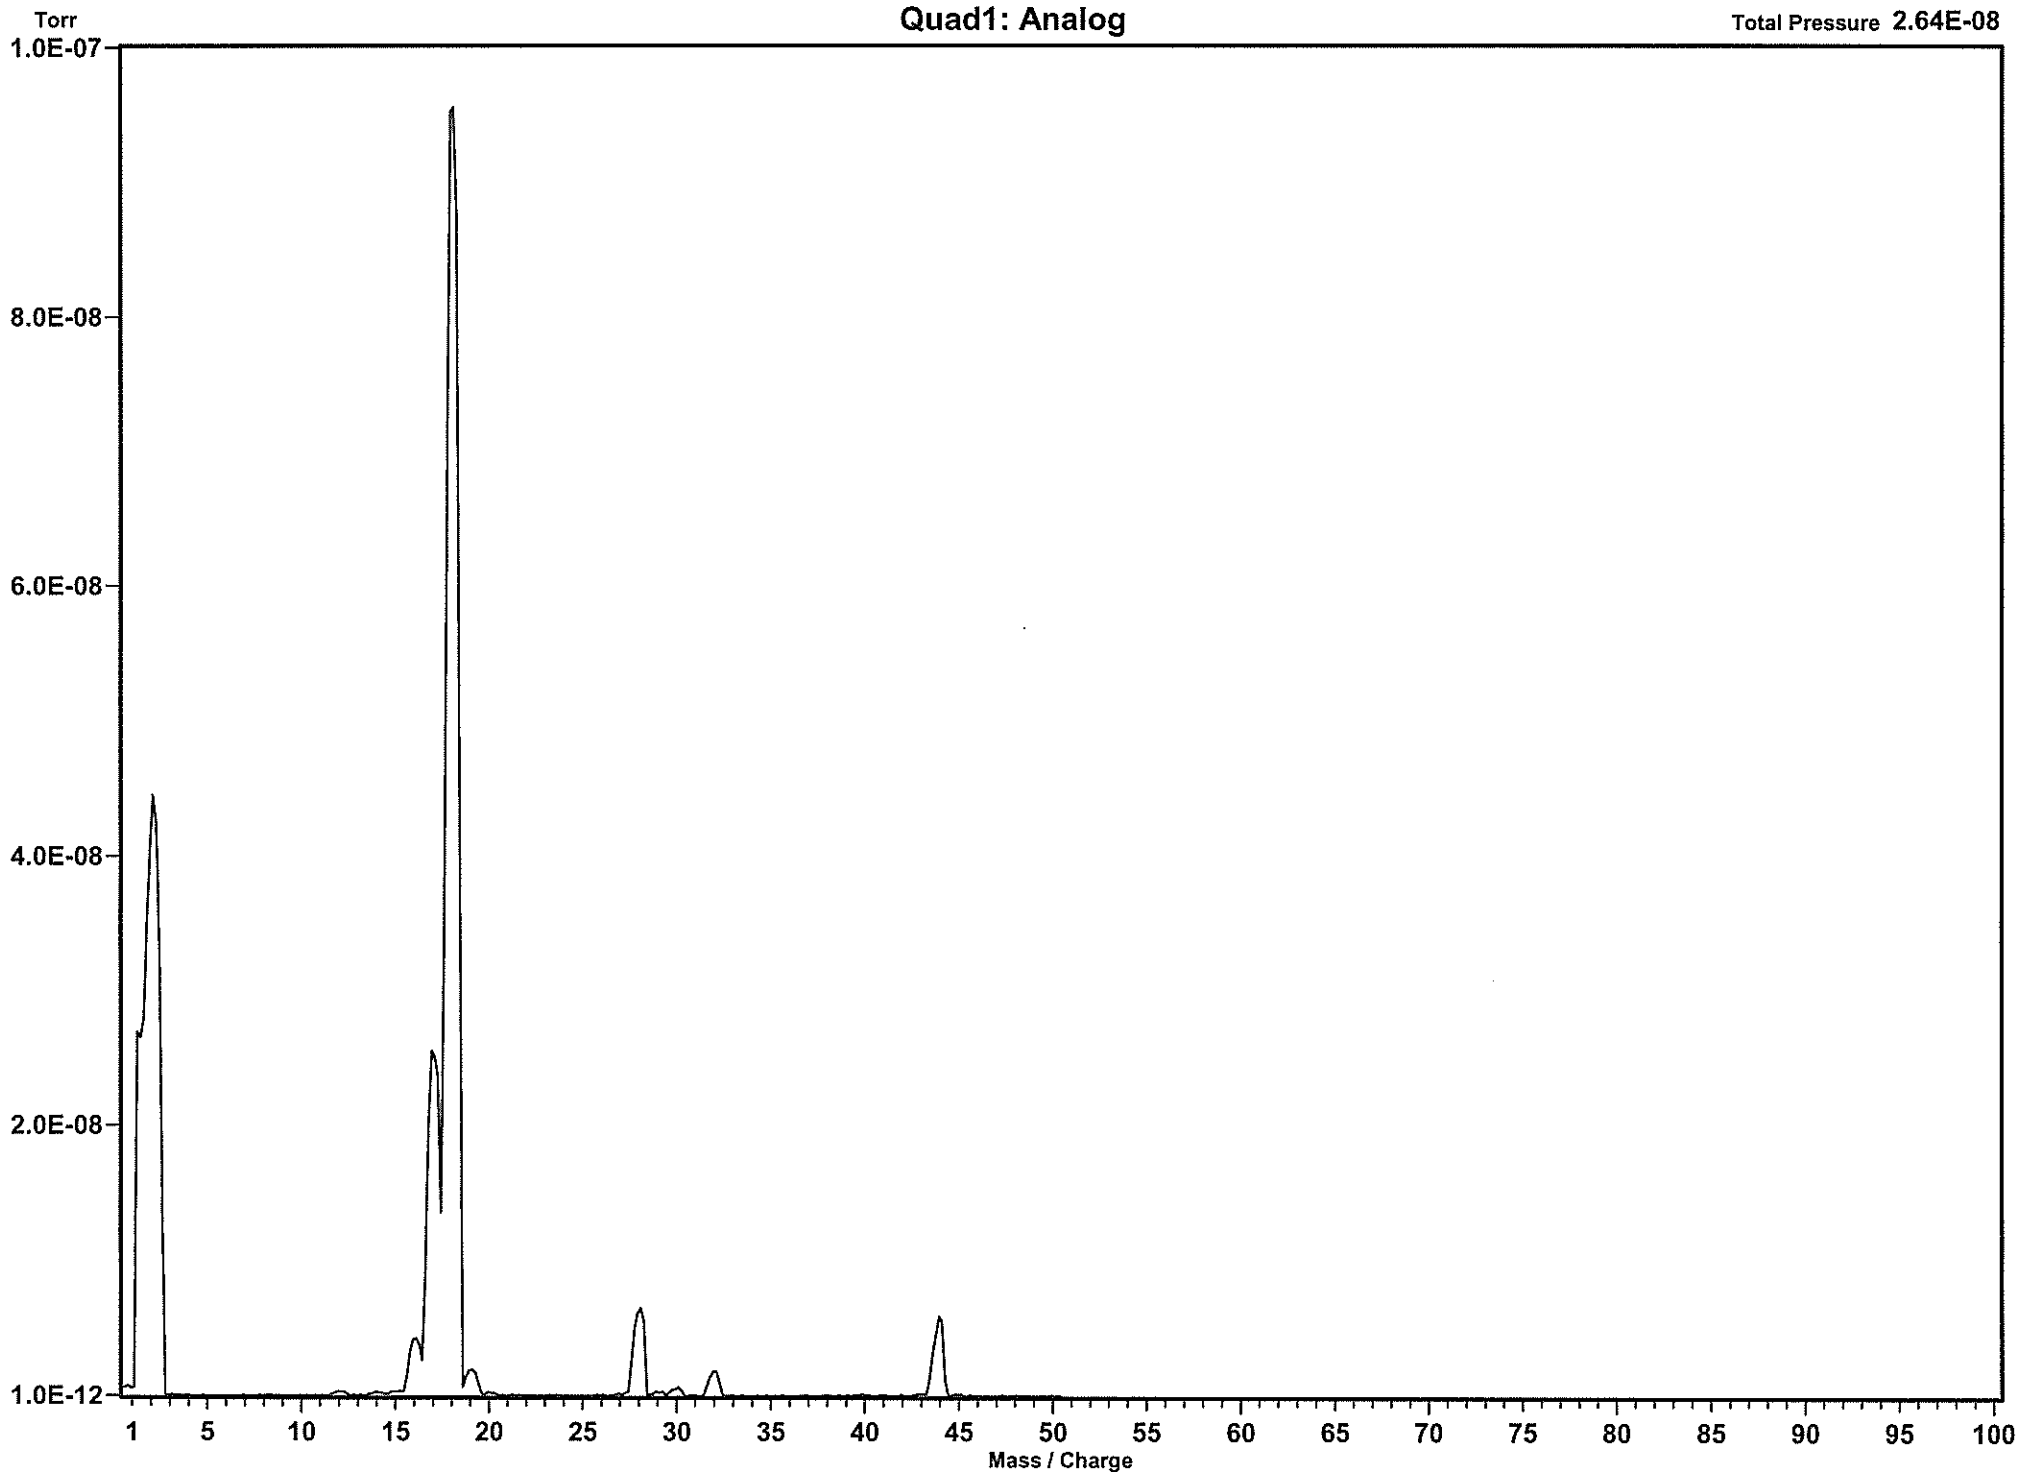
Dycor System 2000 07/17/11 11:04:41

RGA SCAN
AFTER PUMPING
~ 3 HRS
