9/17/11 RI-028 PRE STRING ASSEMBLY

RI-028 Pre string assembly

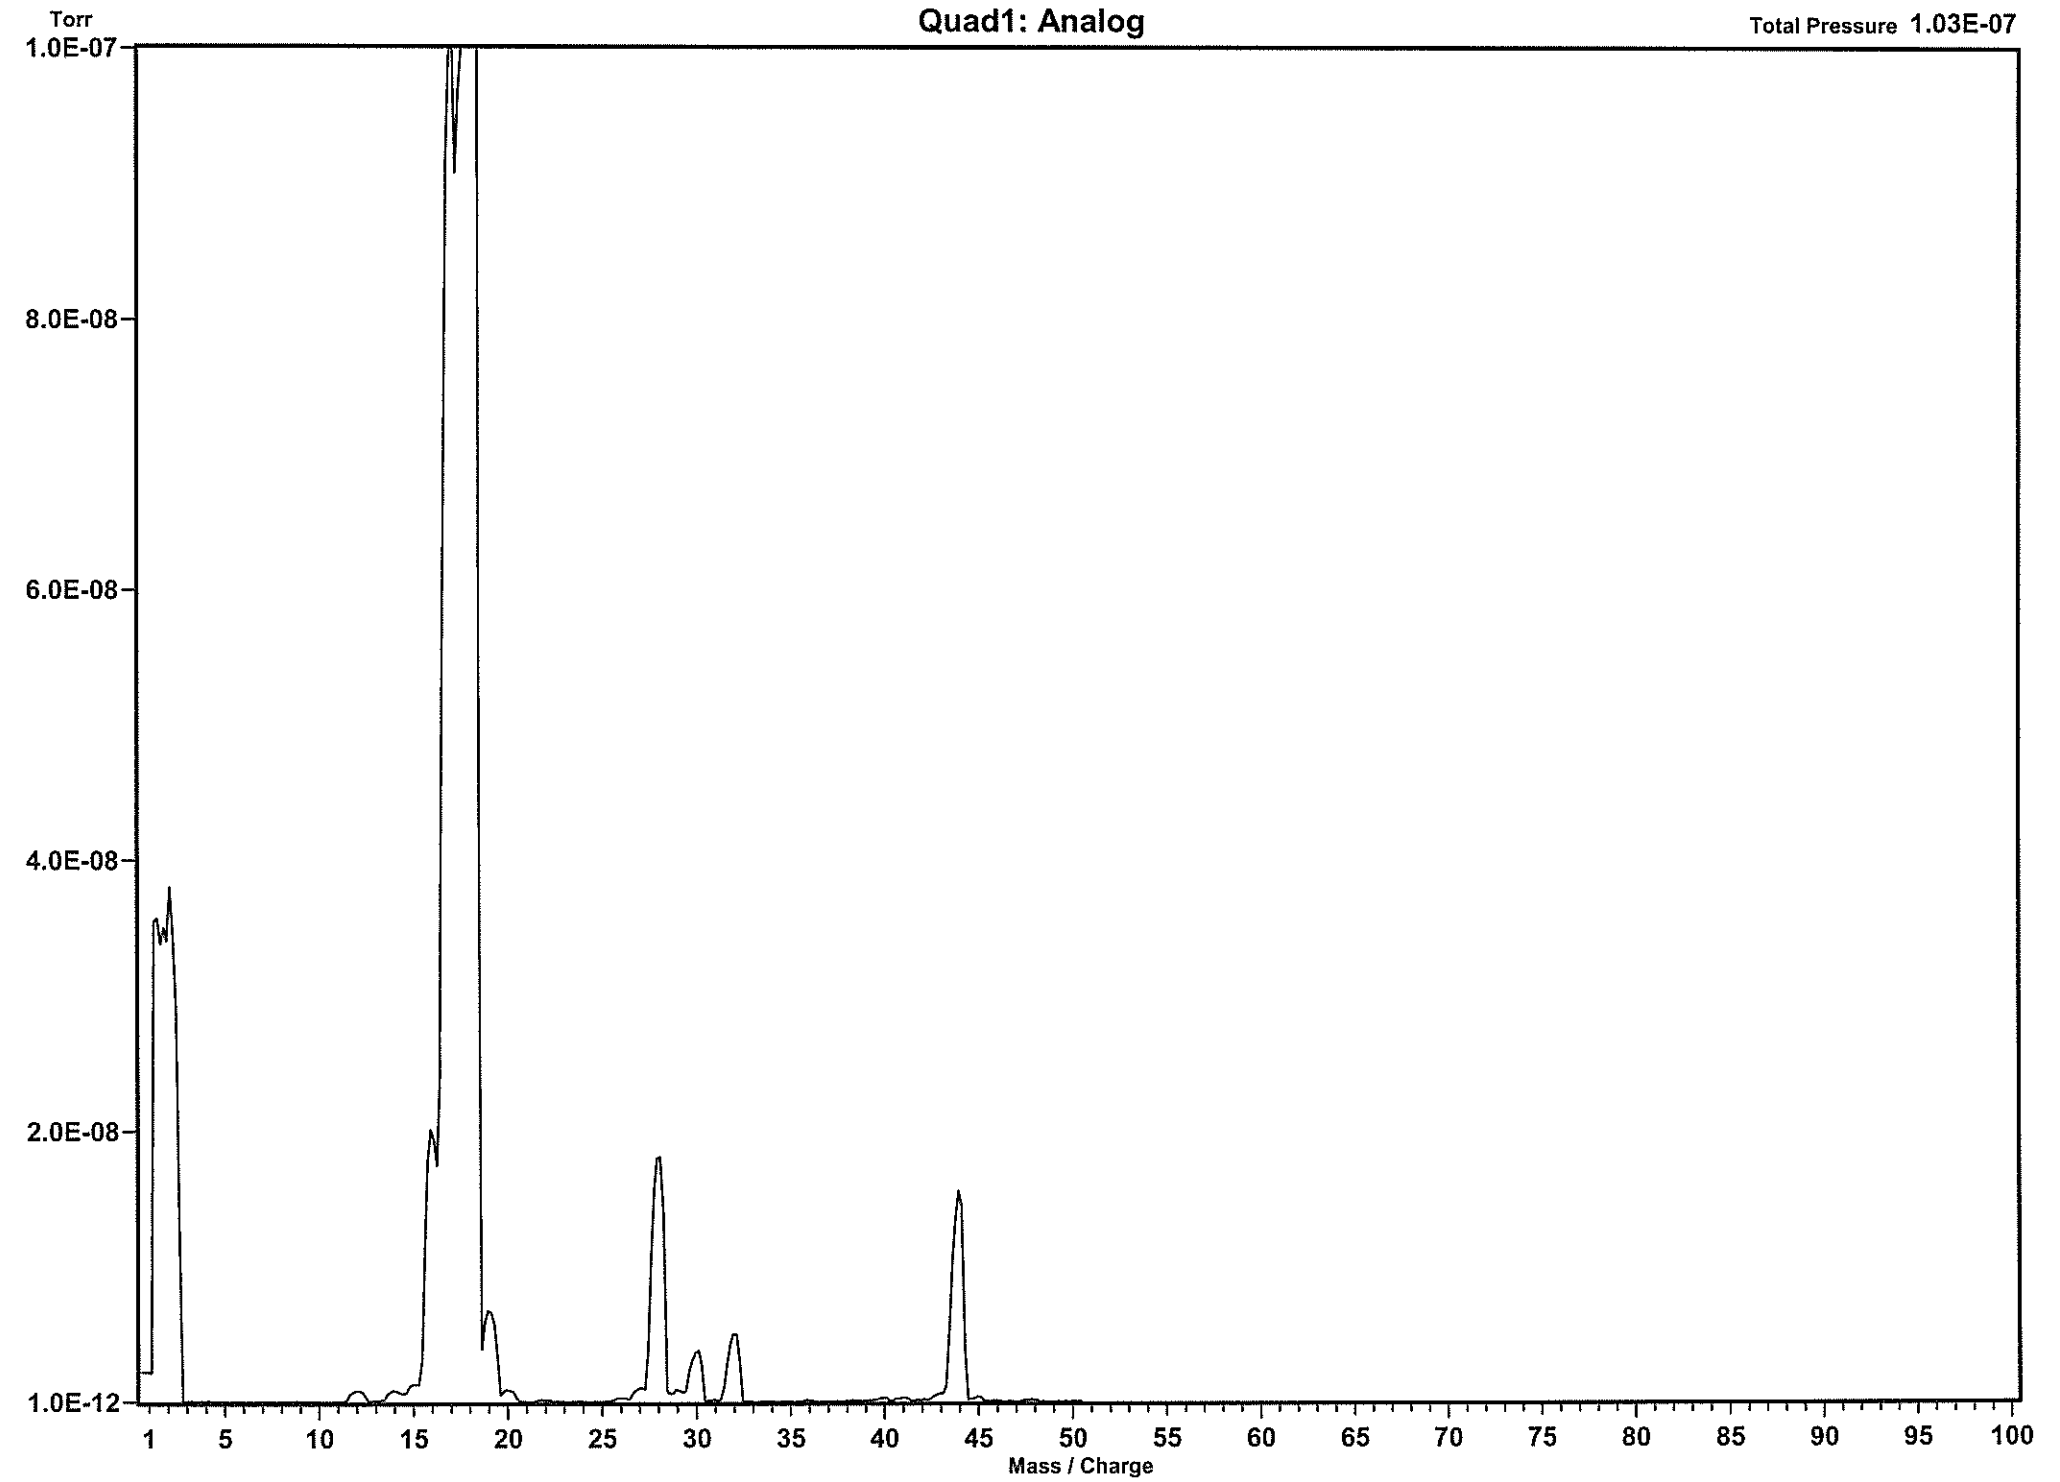
ACTIVE PUMPING
INSIDE - 4.27×10^{-7} TORR
OUTSIDE - 9.10×10^{-8} TORR
MKS - 1.30×10^{-7} TORR
L.D. - 4.6×10^{-11} MBAR L/S.
START SPRAY - 11:22 4.6×10^{-11} MBAR L/S.
STOP SPRAY - 11:42 4.5×10^{-11} MBAR L/S.
END TEST - 11:47 4.5×10^{-11} MBAR L/S.
RESULTS - NO RESPONSE TO HELIUM

RGA AFTER PUMPING ~ 2 HRS
