CM2 LEAK CHECK 09/19/11 CAVITY STRING ISIDE C.R.
START PUMPING @ 13:00 570 TORR

CM2 cavity string w/corrector coil and BPM assy.

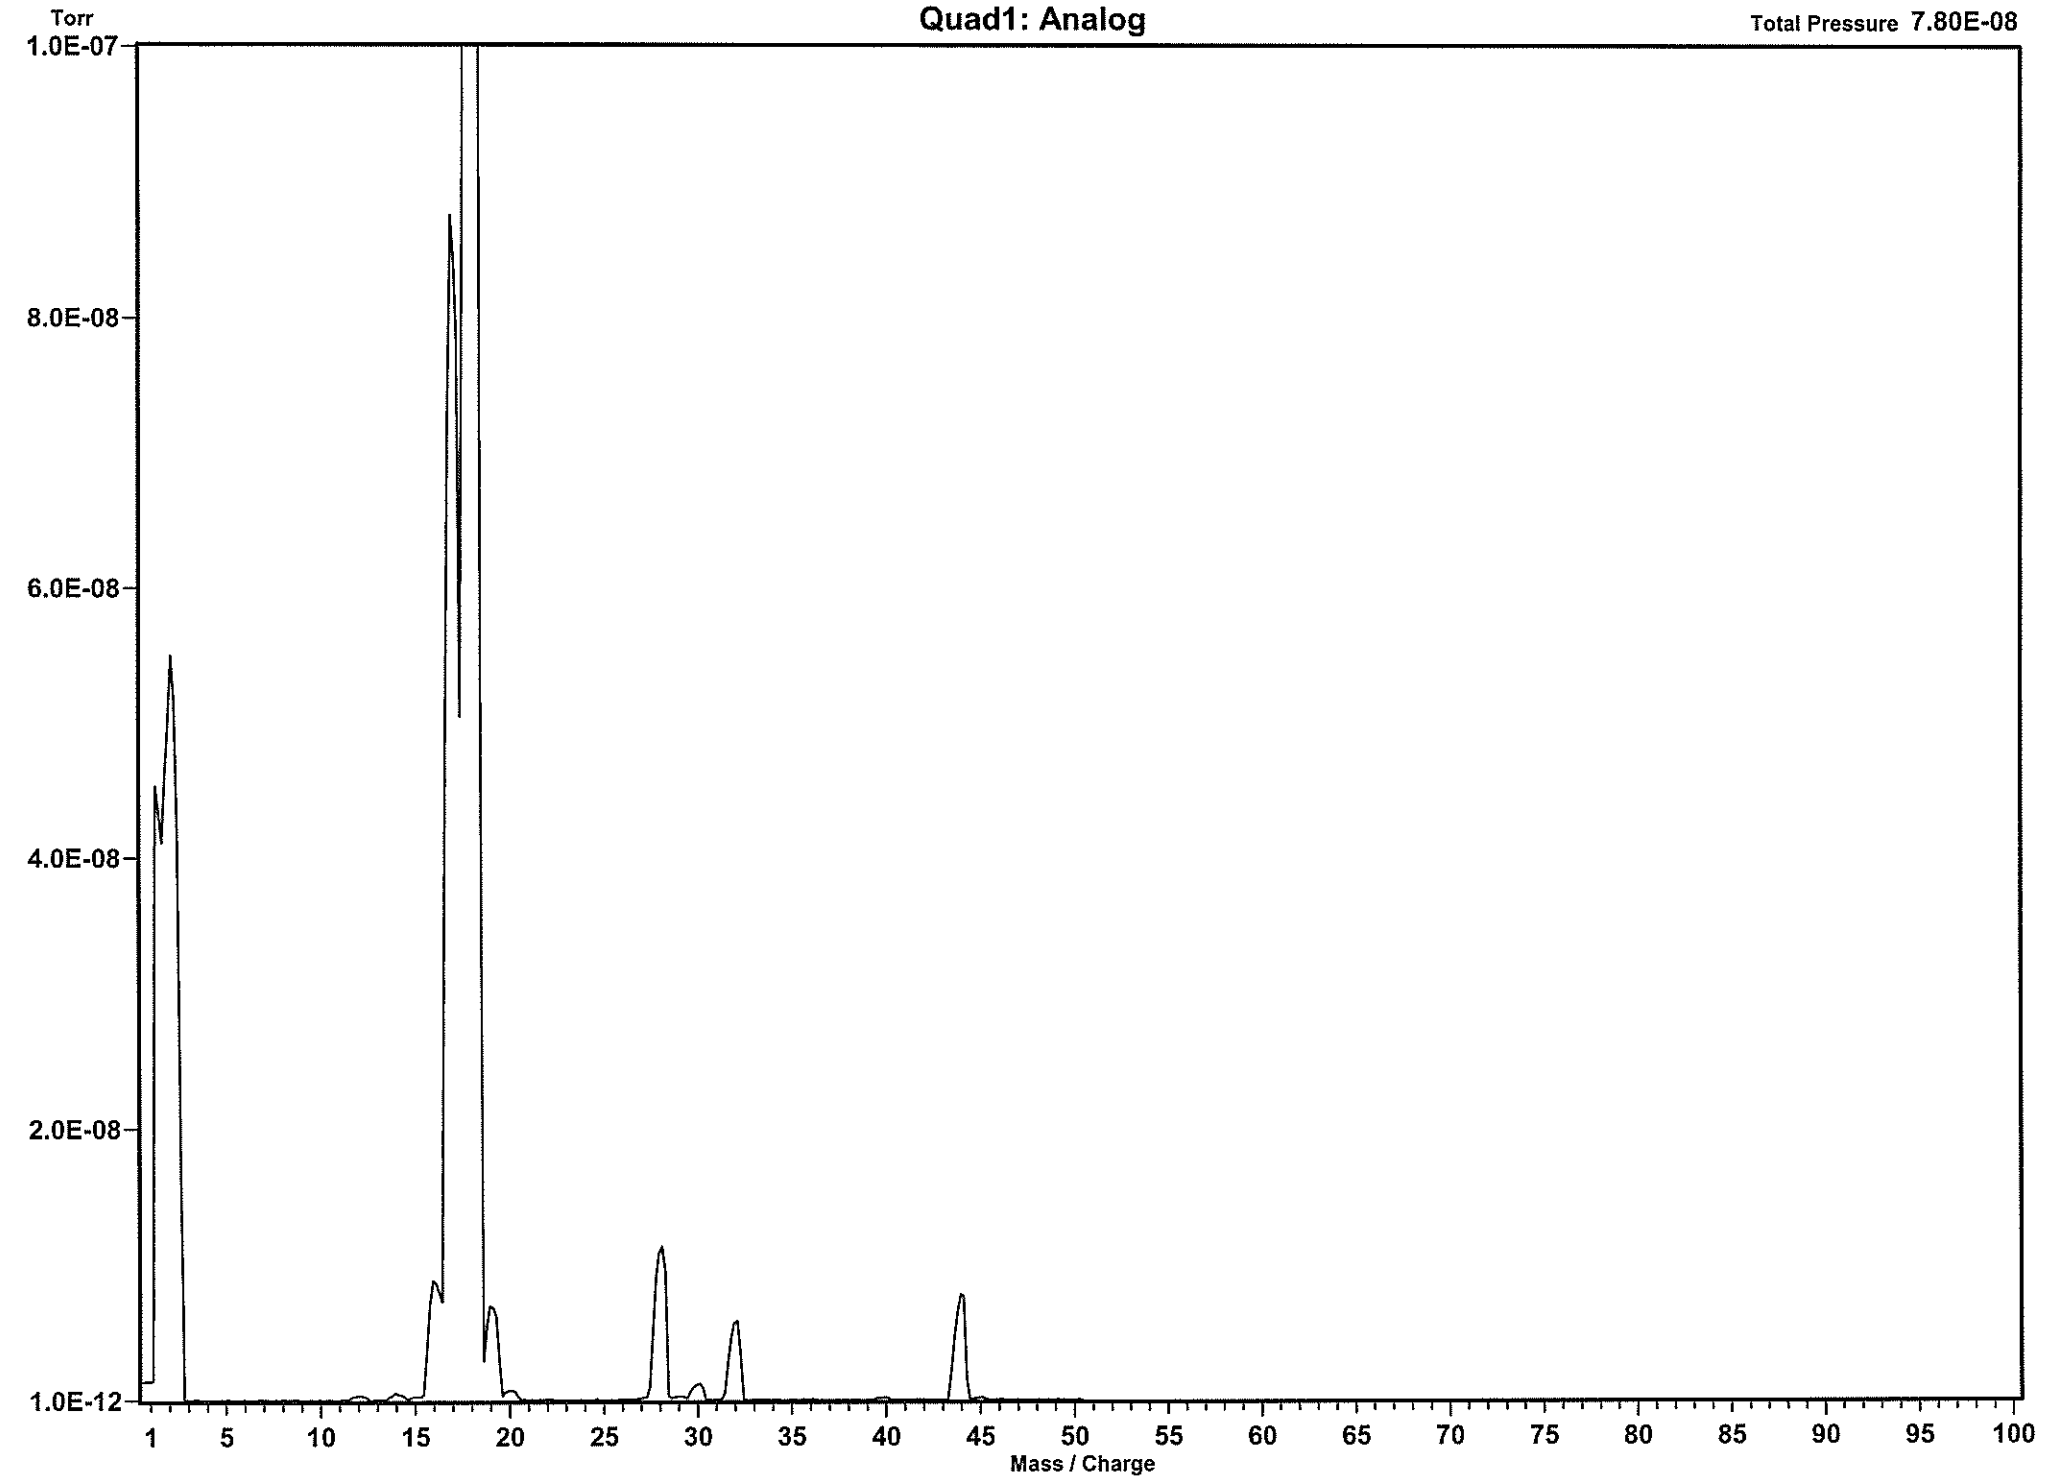
RESULTS: NO RESPONSE TO HELIUM.
