06/28/11 RI-018 PRE STRING ASSEMBLY

RI-018 Pre string assembly

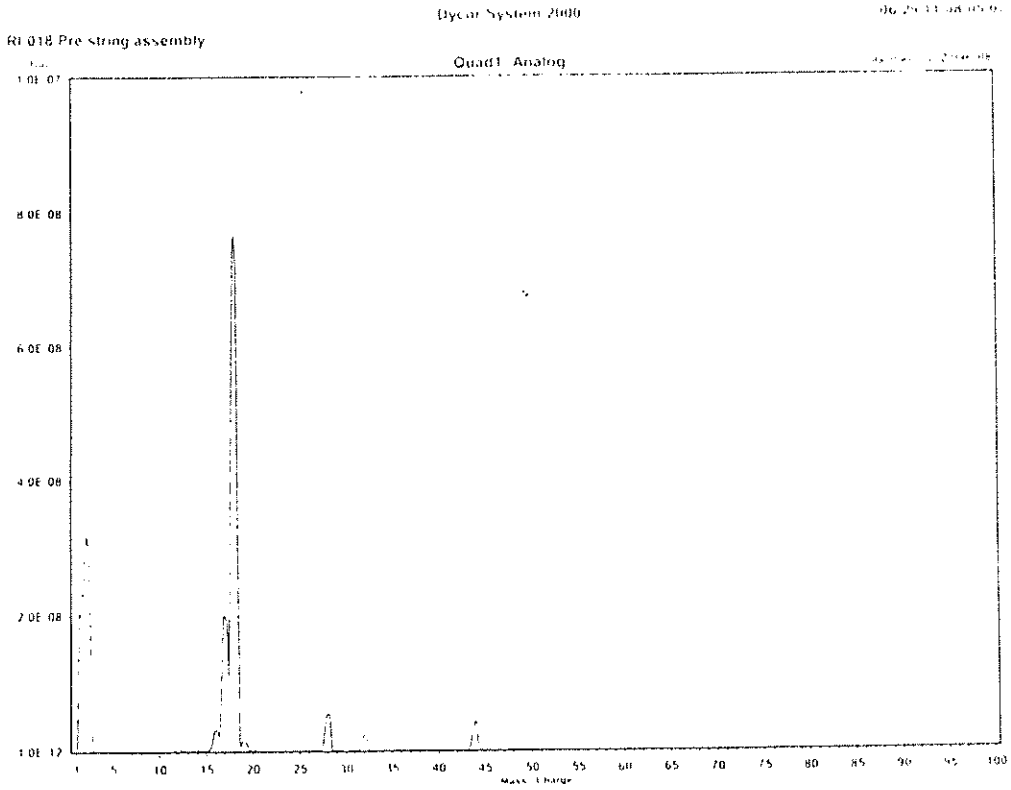
RGA AFTER PUMPING OVERNIGHT

RESULTS - NO RESPONSE TO HELIUM
