06/29/11 AES-010 PRE STRING ASSEMBLY

AES-010 Pre string assembly

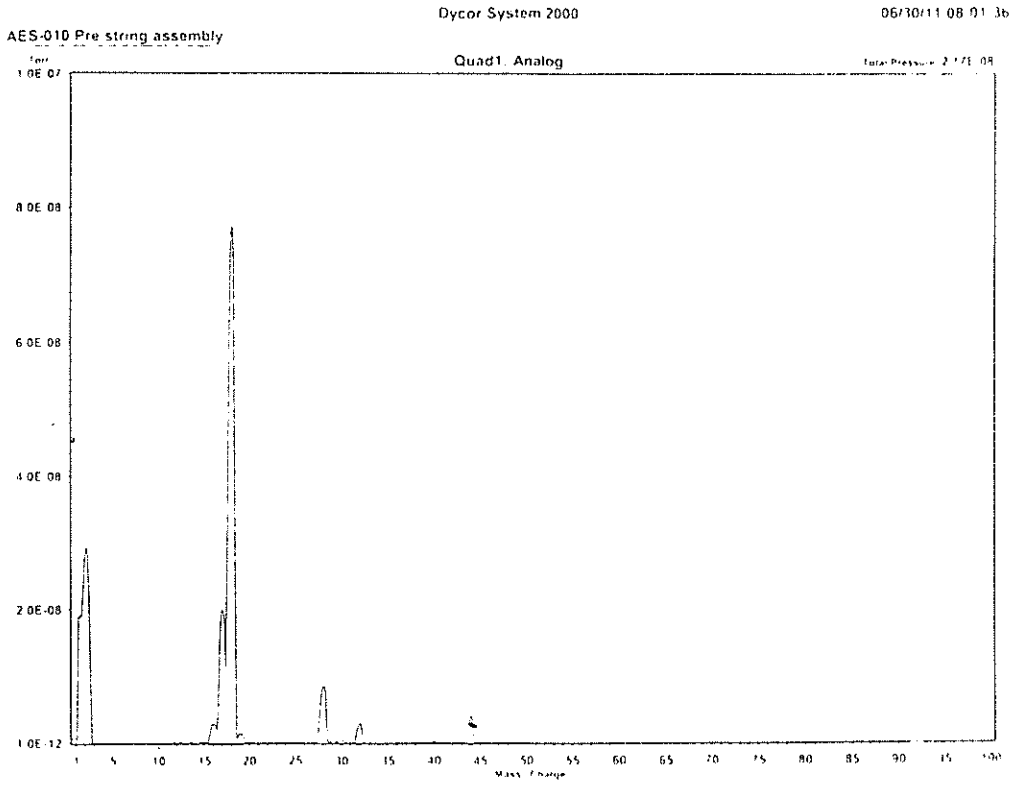
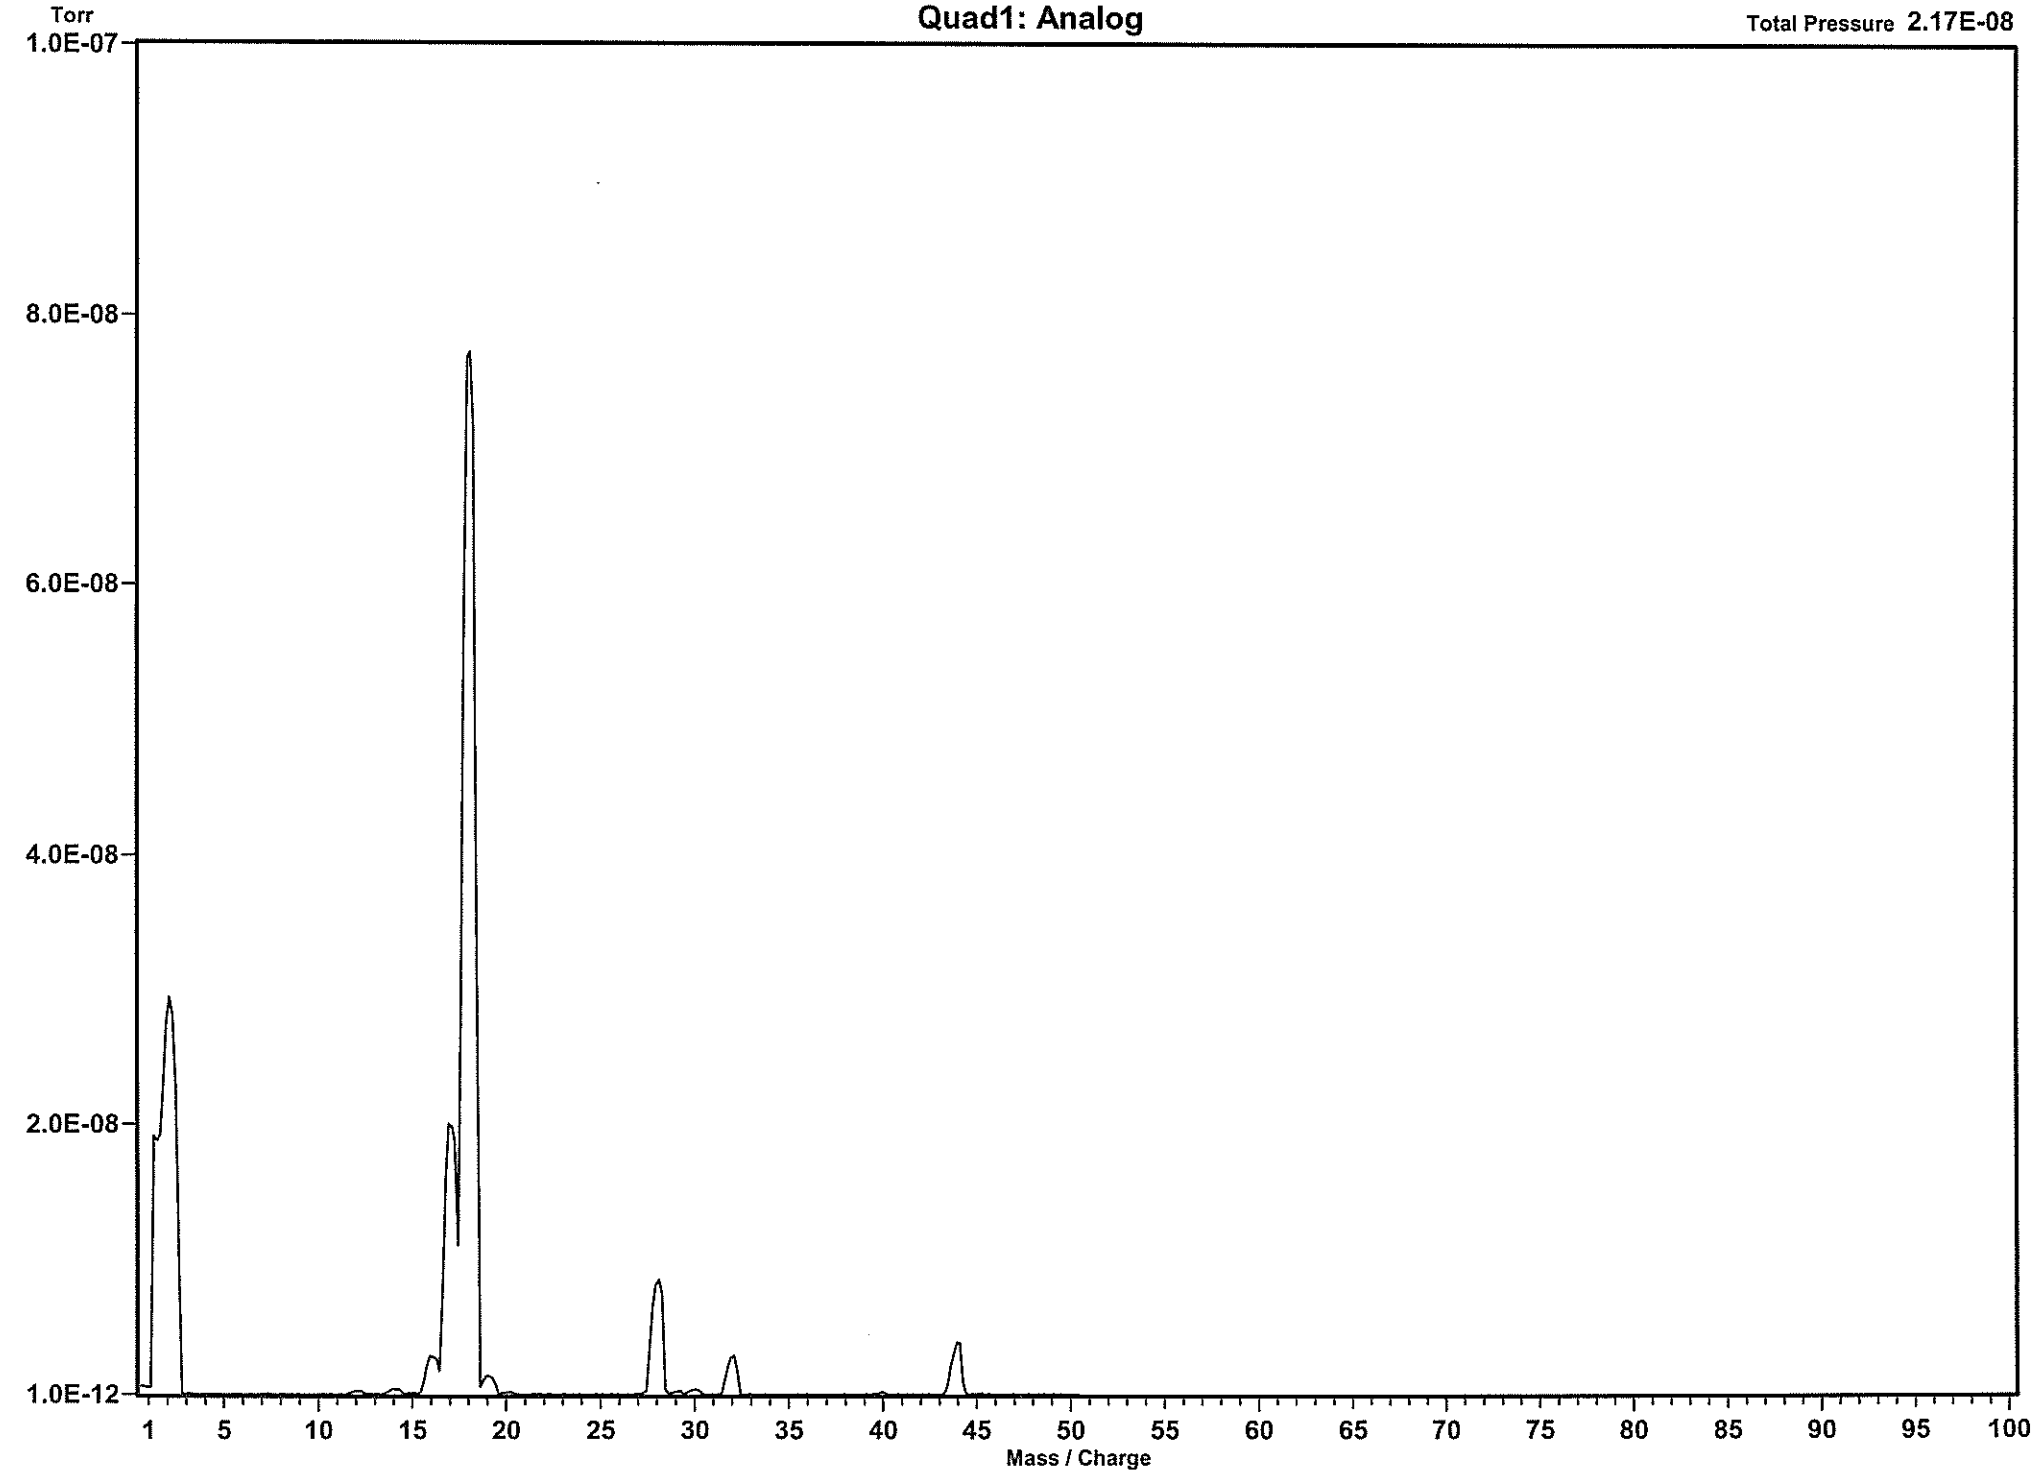
RESULTS - NO RESPONSE TO HELIUM

RGA AFTER PUMPING OVER NIGHT.
