06/30/11 RI - 019 PRE STRING ASSEMBLY

RI-019 Pre string assembly

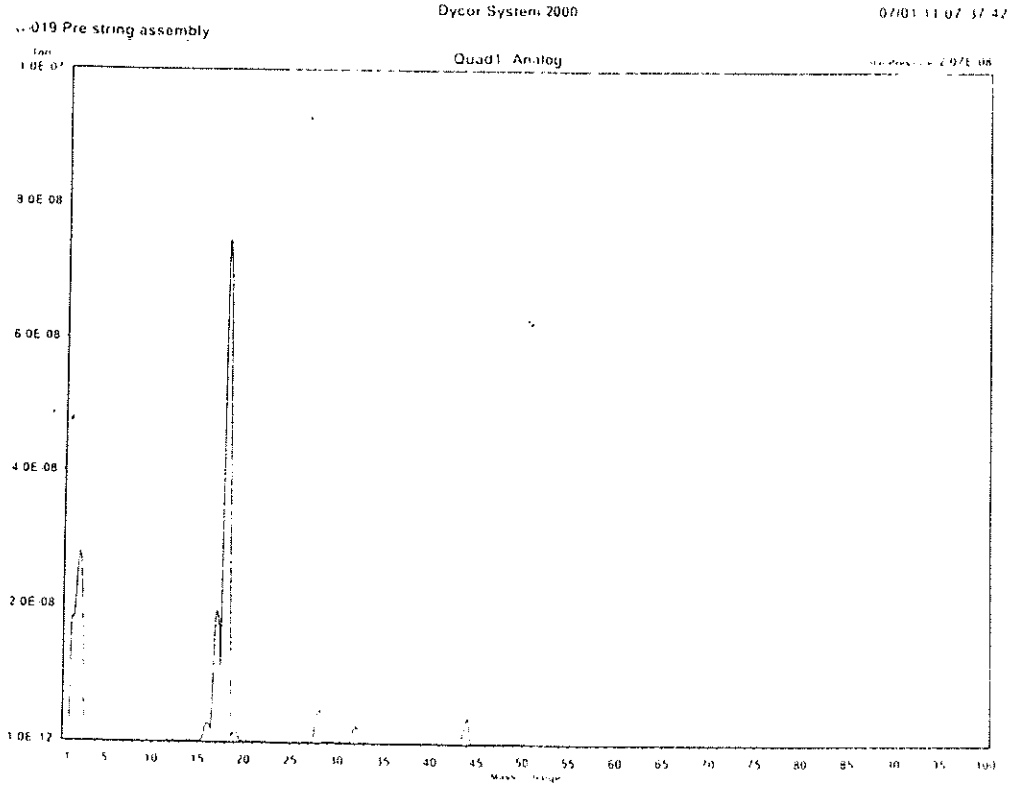
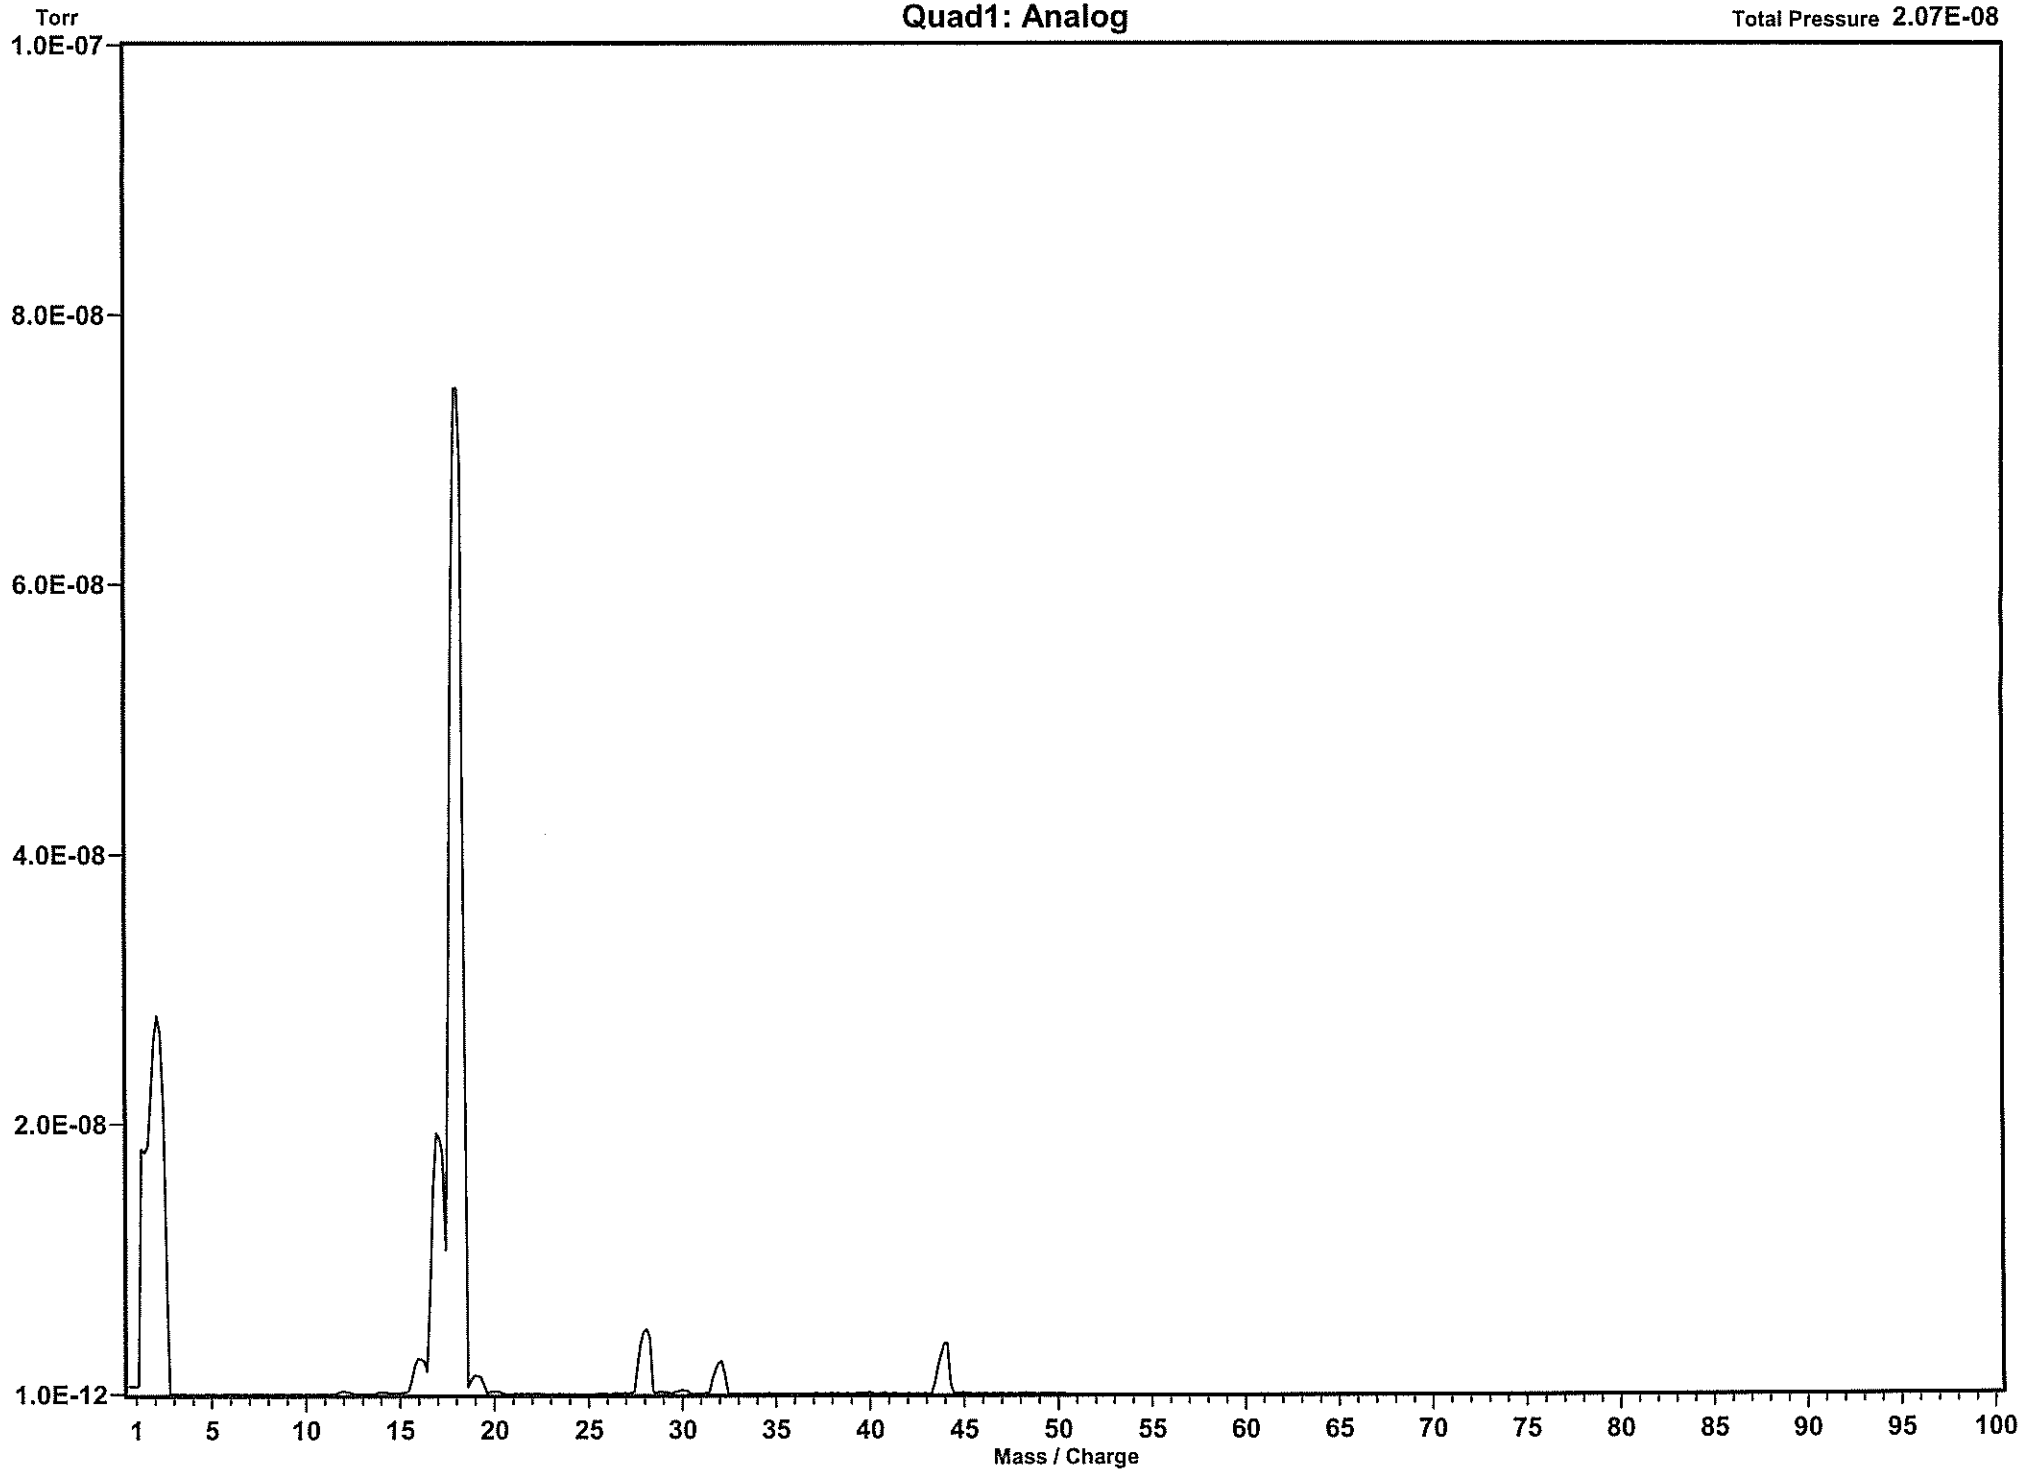
RGA AFTER PUMPING OVER NIGHT.

RESULTS - CAVITY WAS STILL UNDER VACUUM

RESULTS - NO RESPONSE TO HELIUM.
