AES-009 07/05/11 PRE STRING ASSEMBLY

Aes-009 Pre string assembly

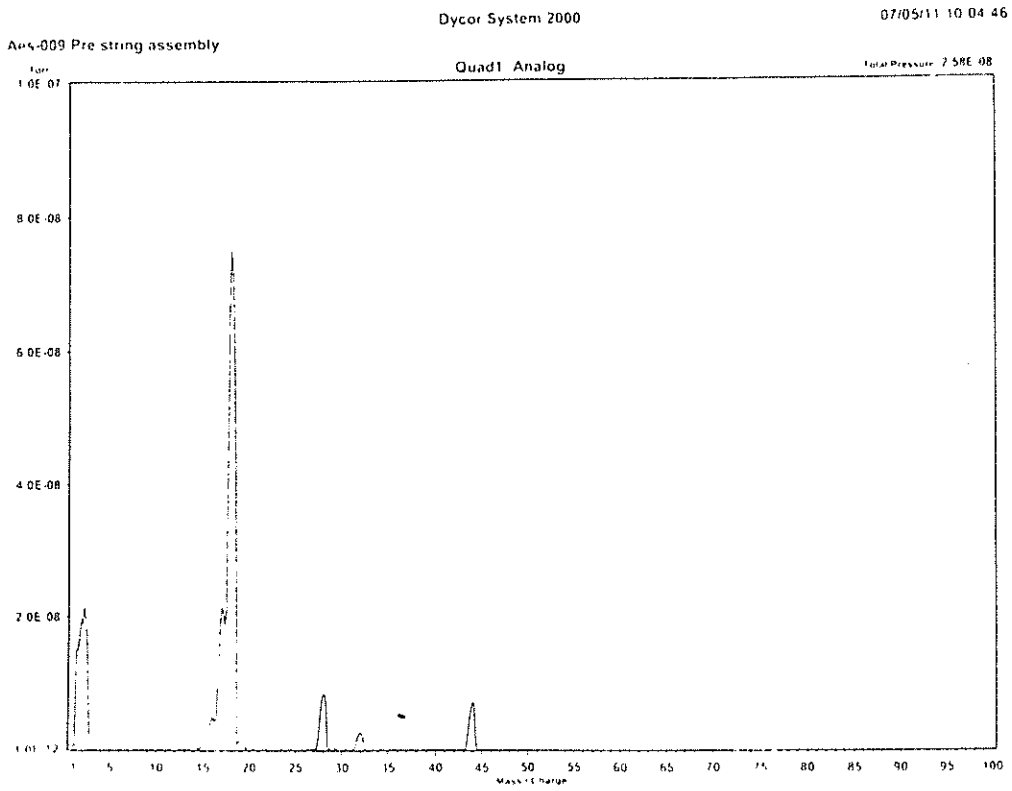
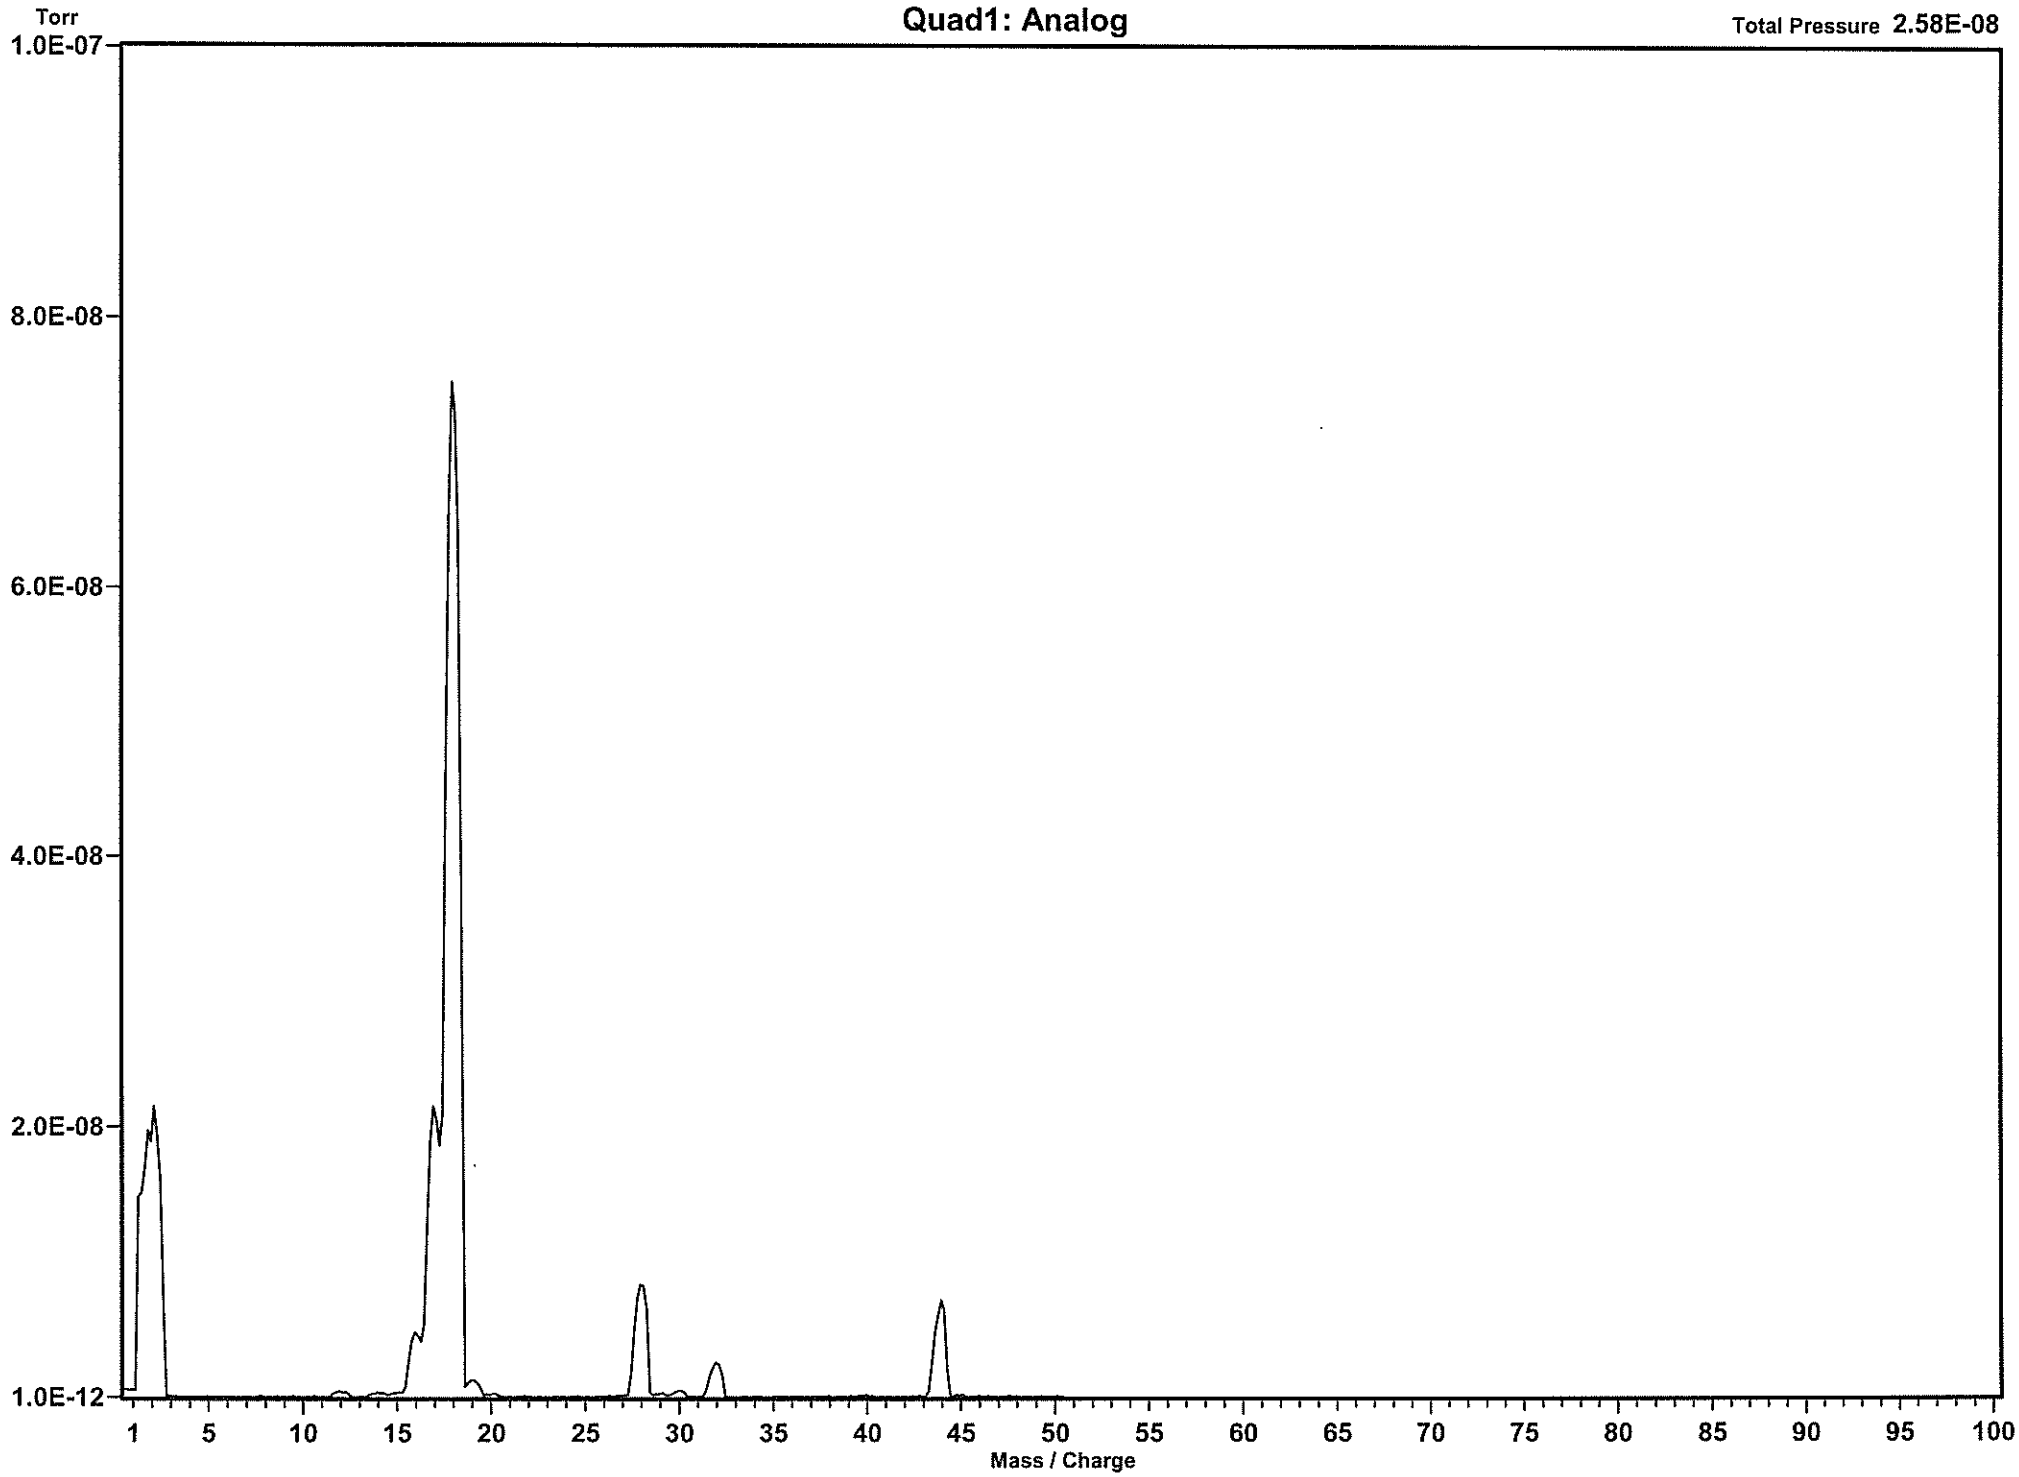
RGA SCAN AFTER 2 HOURS OF RUNNING -

RESULTS: CAVITY WAS STILL UNDER VACUUM

RESULTS: NO RESPONSE TO HELIUM
